幹の傷はトドマツの腐朽を起こしやすい

徳田 佐和子

幹の傷から起こるトドマツの腐朽

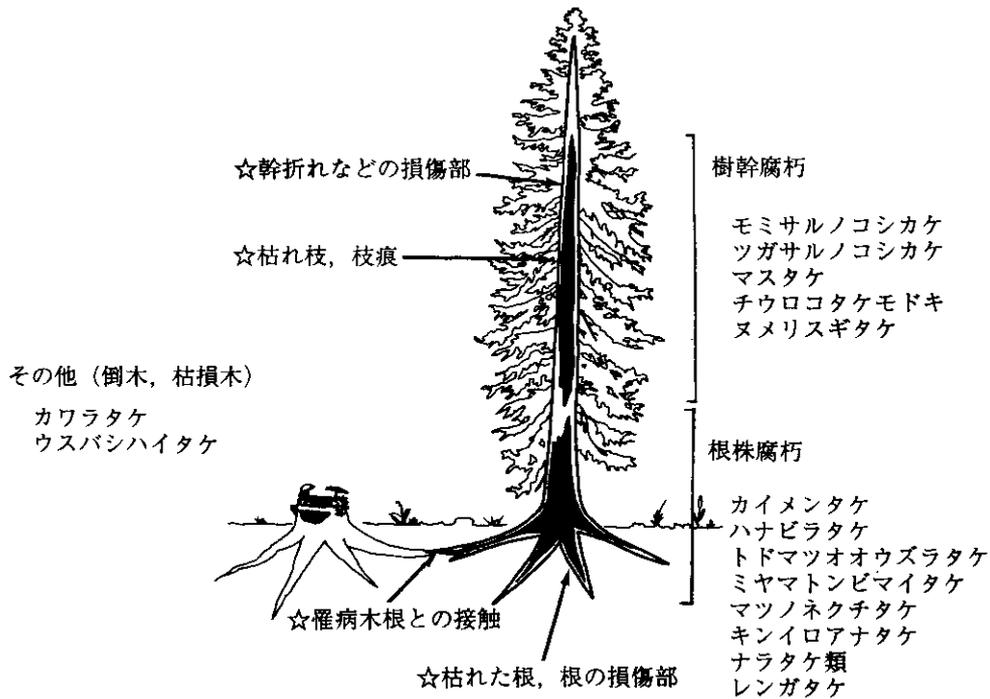
トドマツの主な腐朽菌類としては図-1に示すものがあげられます。

図-1 トドマツ生立木の主な腐朽菌類と侵入口。

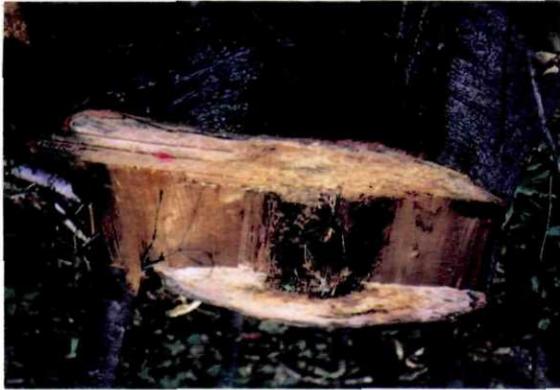
写真-1 トドマツ天然木の根株腐朽被害（置戸町）

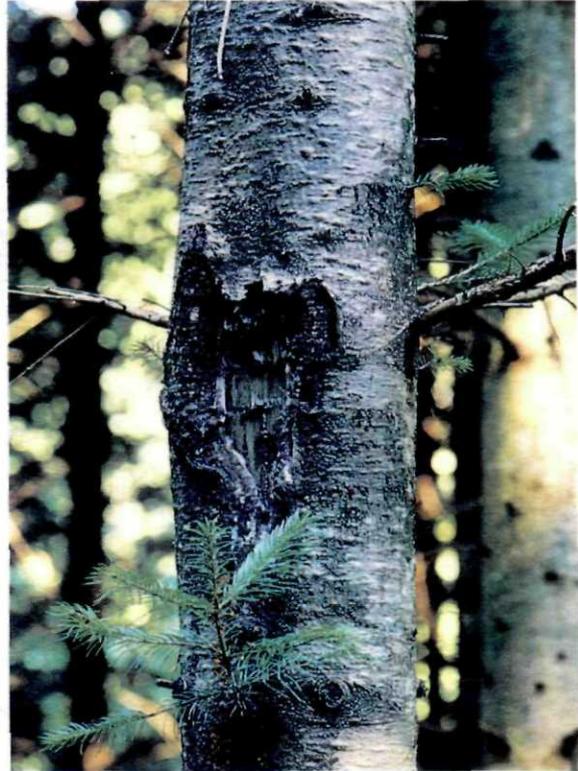
作業により生じた損傷は，おおむね縦長で，樹皮だけがきれいに剥がされており，材部には傷がほとんどついていませんでした（写真-2）。被害木15本について調査したところ，損傷はトドマツ1本につき1～7個発生しており，全部で31個ありました。損傷中央高の80%以上が地上高2m以下にありました（図-2）。これらの損傷の大きさは，長さ8～130cm，幅3～32cmで，面積は23.6～1604.2m²でした。

写真-2 間伐作業で生じた損傷

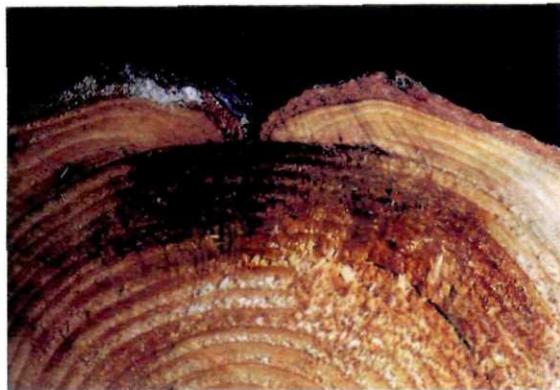
すべての被害木樹幹内部では，損傷部を中心に腐朽が進行しており，樹幹横断面の6割近くまで腐朽していたものもありました（図-2，写真-3，4）。樹幹縦方向への腐朽進行速度も速く，5年間で最大2.4mも上方へ腐朽が進行していました（図-2）。被害木の腐朽材から腐朽菌類を分離したところ，被害木15本中7本からレンガタケ（*Heterobasidion insularis*）が優占して分離されました。レンガタケは林内でごく普通に見られるキノコです（写真-5）。これまで伐根等を腐朽させる菌類とされてきましたが，条件によっては生立木の樹幹を腐朽させる能力を持つことがわかりました。

写真-3 損傷部巻き込み下で進行していた腐朽

以上二つの調査結果から、トドマツが樹皮に損傷被害を受けると、受傷後1～数年という短期間のうちに損傷部から腐朽菌類が侵入し、材内部で腐朽被害が拡大することがわかりました。また、数種類の腐朽菌類によってこのような腐朽が起こることがわかりました。これらの腐朽菌類は特殊なものではなく、ごくありふれた菌の種類である可能性があります。今のところ残念ながら、一度進行し始めた木材腐朽の進行を遅らせたりくい止める手法は見つかっていません。トドマツ生立木の腐朽被害を減らすには、間伐作業、エゾシカ被害その他による樹皮損傷そのものを減らすことが肝要と考えられます。

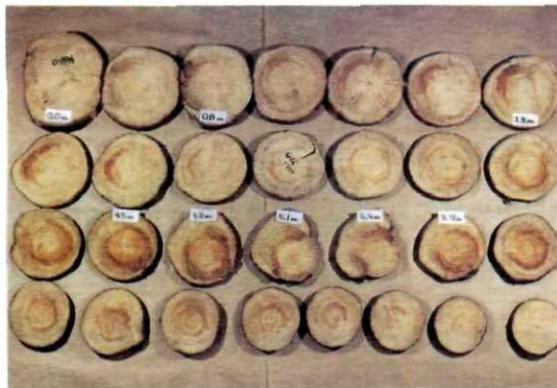
写真-4 間伐による損傷木NO.8（図-2 参照）の樹幹横断面
地上高0 mから30 cmごと。ラベルのついている円盤は損傷している。

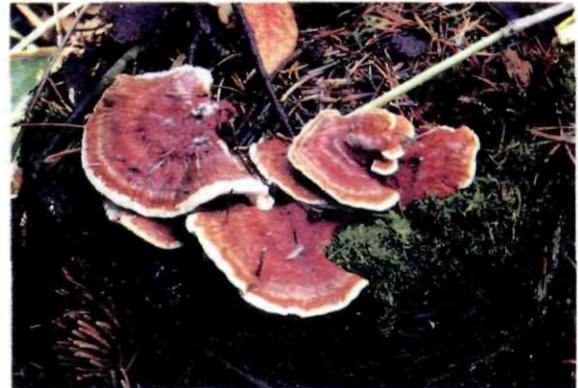
写真-5 トドマツ伐根に発生したレンガタケ

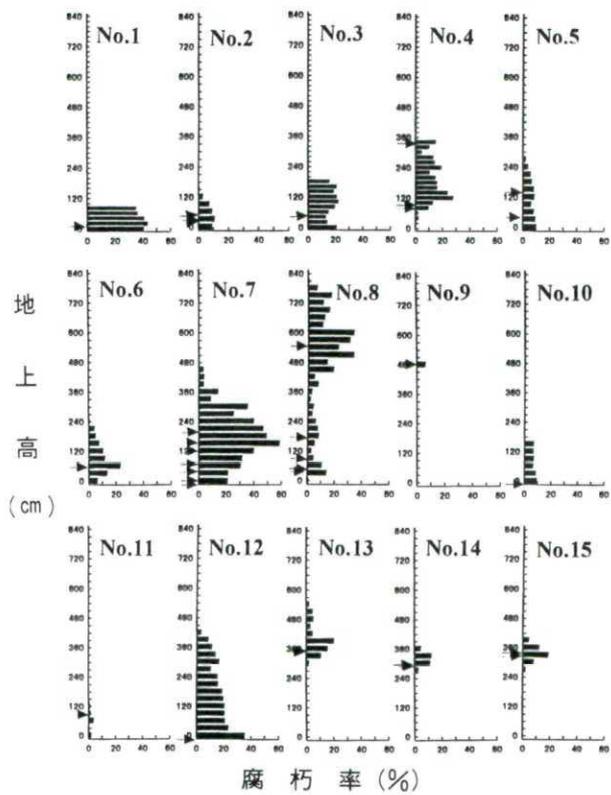
図-2 間伐による樹幹損傷被害木の腐朽率
(調査木15本、20～30cm毎の樹幹円盤面積に対する腐朽した面積の割合)

→は損傷中央高の位置を示す。No.1～3は間伐作業4年後、No.4～9は同5年後、No.10～15は同6年後に伐採し調査した。No.10、12は地際部の根の損傷。

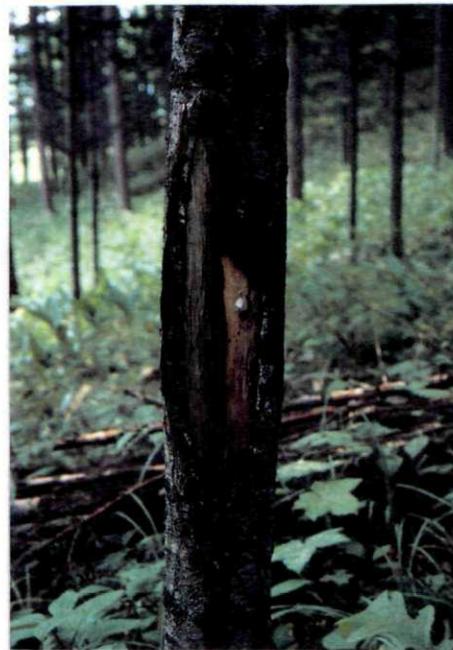
写真-6 エゾシカ被害木の様子

調査地のエゾシカ被害木は、樹皮が剥奪され木部が露出していました（写真-6）。損傷中央部の樹幹断面を見ると、被害木のすべてで樹幹腐朽が進行していました（写真-7）。今回調査した被害木は受傷後1～9年経過しており、損傷部周囲からの巻き込みによって木部露出面積が減少していましたが、巻き込み部、露出部の両方で腐朽が認められました。巻き込み部の腐朽材はおおむね茶褐色～褐色を呈し、露出した木部は乾燥が進み多数の表面割れを生じていました（写真-8）。

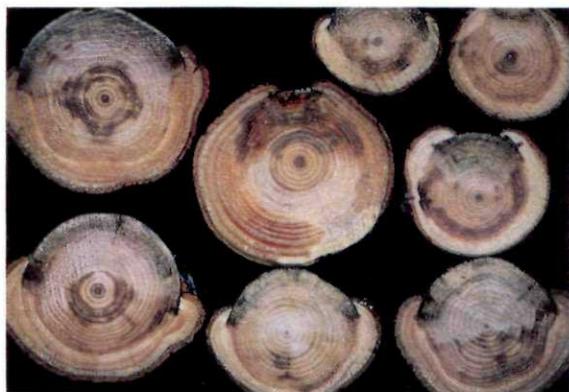
写真-7 エゾシカ被害木8本の腐朽状況
損傷中央部の横断面

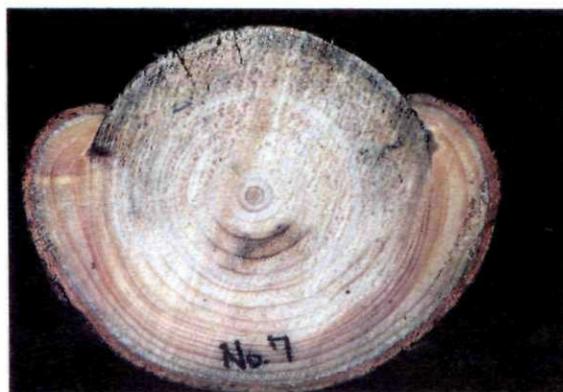
写真-8 損傷中央部の断面(拡大)

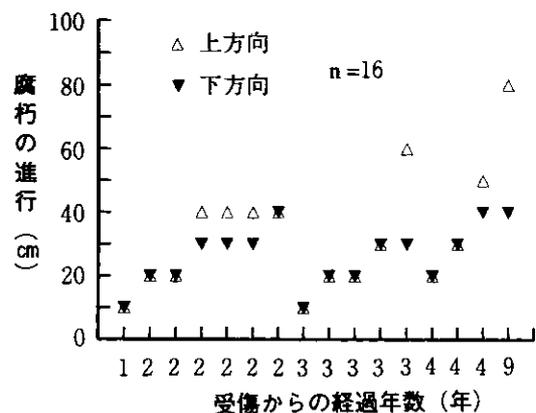
樹幹上下方向への腐朽は、受傷後1年で10cm、2年で20～40cm、3年で10～60cm程度進行していました（図-3）。また、これらの腐朽木からは、4タイプの腐朽菌類とその他の菌類が分離されましたが、この調査地ではレンガタケは分離されませんでした。

図-3 エゾシカ被害後の樹幹上下方向への腐朽の進行

経過年数9年の損傷の下方向への腐朽は、地際に達していた。
