## 初代十勝大橋の建設に用いられた技術について

井上 勝伸\* 田口 史雄\*\* 嶋田 久俊\*\*\*

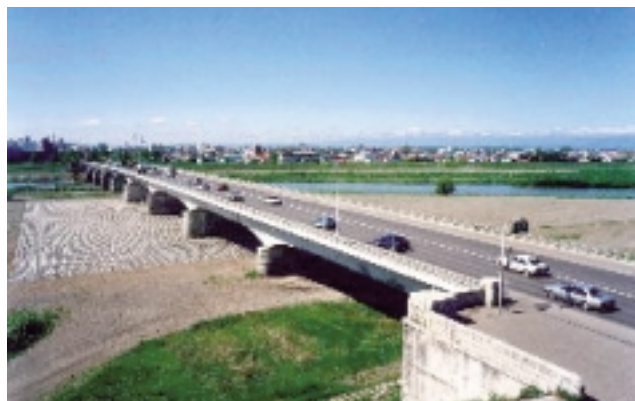
写真 - 1 供用中の初代十勝大橋

初代十勝大橋（写真 - 1）は昭和16年に供用を開始し、治水上の理由により平成8年に解体され、その50有余年にわたる役割を全うした。

- ・橋梁形式 RCゲルバー桁
- ・橋長  $10.5\text{m} + 9 \times 41.0\text{m} + 10.5\text{m} = 390\text{m}$
- ・幅員  $2 \times 2.7\text{m}(\text{歩道}) + 2 \times 3.5\text{m}(\text{車道}) + 5.6\text{m}(\text{電車}) = 18\text{m}$   
幅員は電車が通ることを想定して18mとして設計したが、軌道は敷設されなかった。
- ・コンクリート量 上部工 $7,351\text{m}^3$  下部工 $9,146\text{m}^3$
- ・鉄筋量 上部工 $1,175\text{t}$  下部工 $258\text{t}$
- ・橋面積  $6,987\text{m}^2$  RC桁竣工時世界1位
- ・支間長  $41.0\text{m}$  竣工時日本最長

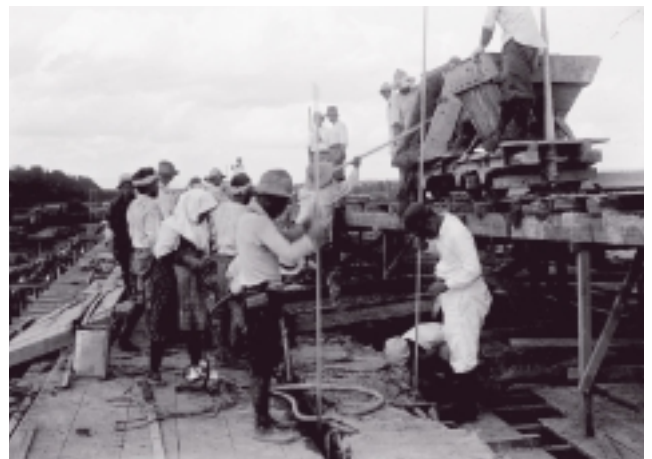
写真-3 コンクリート打設状況（その1）

- ・表面水率を一定にするため、粗骨材に絶えず散水する。
- ・細骨材の表面水率を作業中も数回測定し単位水量を調節する。
- ・現場近傍に自家製の木製コンクリートプラントを設置する。（写真-2参照）
- ・トローリーでコンクリートを運搬し、いったん練り台に受けてスコップで攪拌した後、型枠に投入する。（写真-3及び4参照）
- ・一層の打設高さは30cmとし、締め固めは主にアメリカ合衆国より輸入した内部振動機で行い、必要に応じ手突きでの締め固めも実施する。
- ・打ち継ぎ面は水圧によってレイタンスを除去する。
- ・養生は河川水をくみ上げ、穴をあけたホースや竹管により注水するなどの工夫を行う。
- ・また、万全を期すため、骨材及びセメントを計量箱よりミキサ内に投下する者、コンクリートを型枠

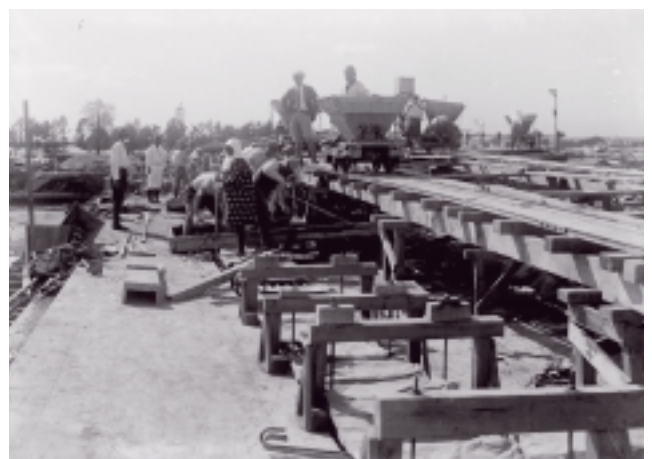
写真-4 コンクリート打設状況（その2）

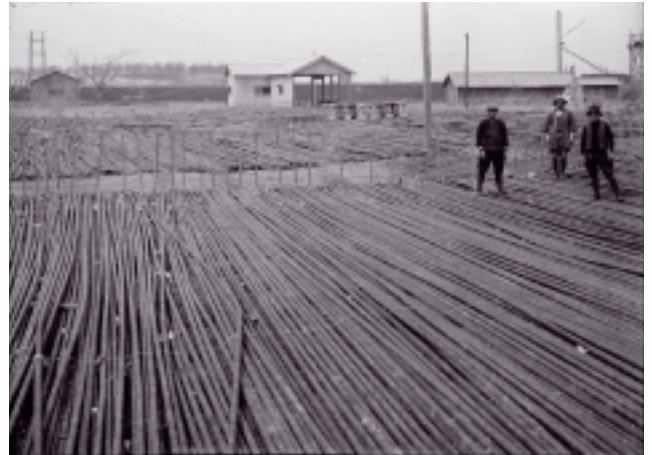
写真 - 5 鉄筋の彎曲状況

- ・φ44mmの丸鋼には長さ11mの既製品しかなかったため、長さ25mの丸鋼を特注した。
- ・長尺丸鋼を自動冷却する装置がなかったため、波状彎曲（写真-5）が生じたが、ジムクローと槌打ちで整正した。
- ・鉄筋の加工場として現場内に3カ所の加熱場を設けた。
- ・鉄筋の位置を正しく保つため、支持梁と吊ボルトで型枠に固定するとともに、鉄筋間隔についてはφ12mmの丸鋼を波状に加工したものを2～2.5m間隔で設置した。
- ・床版の鉄筋は主桁腹部のコンクリート打設後に組み立てを行った（写真-6）。

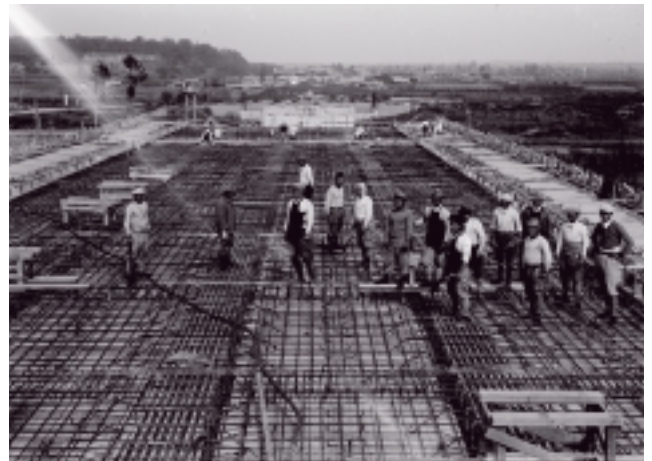
写真 - 6 床版の鉄筋組立状況

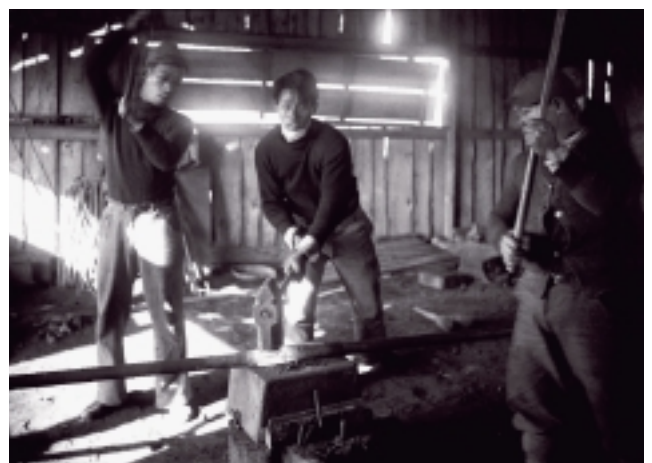
写真 - 7 継手の槌打ち状況

母材どおしを組み合わせて加熱した後、槌打ち・鍛接を行う（写真-7）。

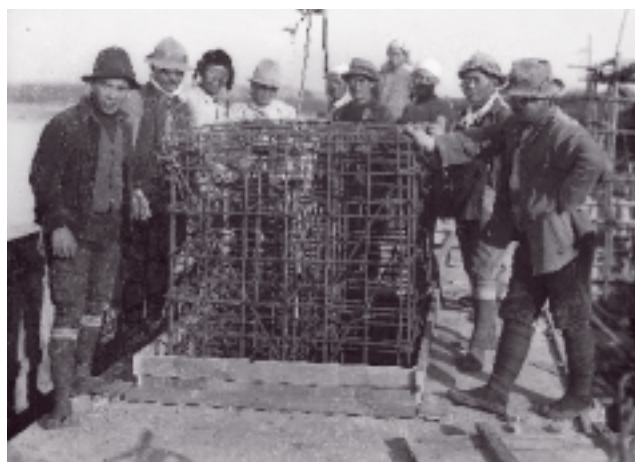
写真 - 8 ロッカー支承の鉄筋組立状況

とはほとんどないと考えられるが、参考のため、構造と原理を図 - 2 に示す。また、写真 - 8 はロッカー沓の鉄筋組み立て状況である。

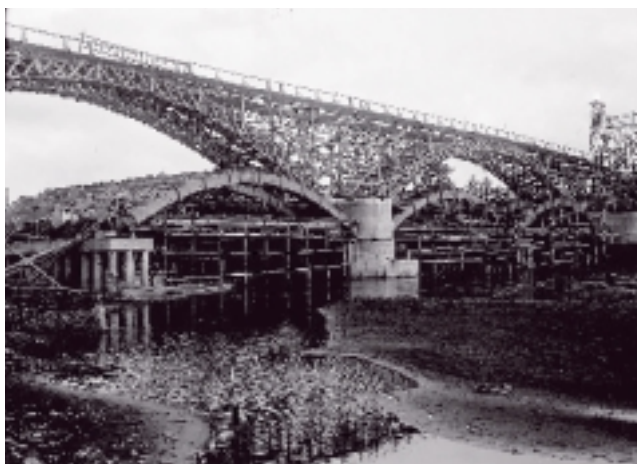
写真-10 アーチ式支保工組立状況(その2)  
(支保工の上側の木造構造物は資材運搬用仮橋)

初代十勝大橋の支保工は左岸側5径間は従来より使用されている杭打ち式支保工を用いたが、右岸側3径間は低水敷に位置し、出水の被害が予想されること及び工期の短縮を図るため、木造のアーチ式支保工を採用した。橋体コンクリートを打設すると支保工に変形が生じ、この変形がコンクリートにひび割れを誘発するなどの悪影響を及ぼすため、あらかじめ橋体コンクリートと同じ重量の土砂を載荷しておき、コンクリート打設とともに漸次土砂を落下させ、支保工には常に一定荷重を載荷させるといった工夫を行った。

アーチ式支保工の組立状況を写真-9及び10に、コンクリート打設後の状況を写真-11に示す。

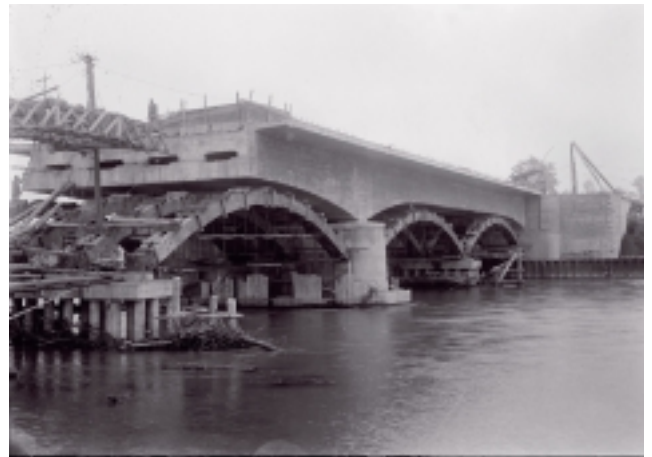
写真-11 コンクリート打設後のアーチ式支保工

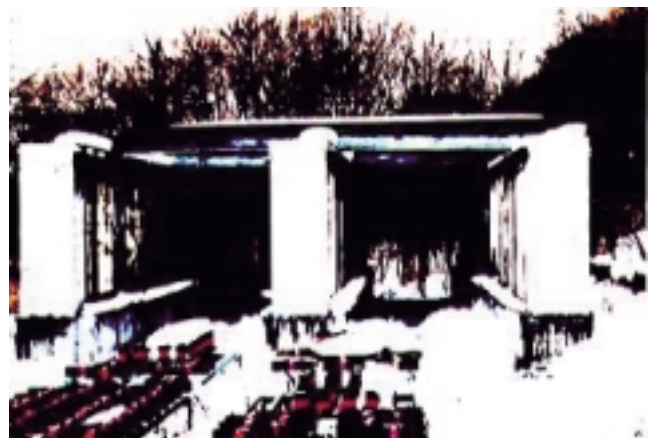
写真-12 主桁の暴露状況

現在、初代十勝大橋の桁の一部は苫小牧市美沢にて保存(写真-12参照)され、西暦2146年までの150年(建設時より200年)にわたる長期耐久性試験を実施しており、今後のコンクリートの耐久性に関する研究に資するべく、第二の人生を送っている。
