# 道路橋の鉄筋コンクリート床版に関する 調査研究および補修補強について

高 木 秀 貴\*

本報告では、北海道開発局で管理している鋼道路橋のうち、昭和44年以前架設の鋼道路橋について鉄筋コンクリート床版の実態調査を実施したので、その概括報告と鉄筋コンクリート床版の実橋載荷試験の結果を通じて、床版の耐荷力に関して若干の考察を加え、わが国の鉄筋コンクリート床版の損傷関係の文献を総じて、過去の鉄筋コンクリート床版の問題点ならびに補修補強の概要を述べる。

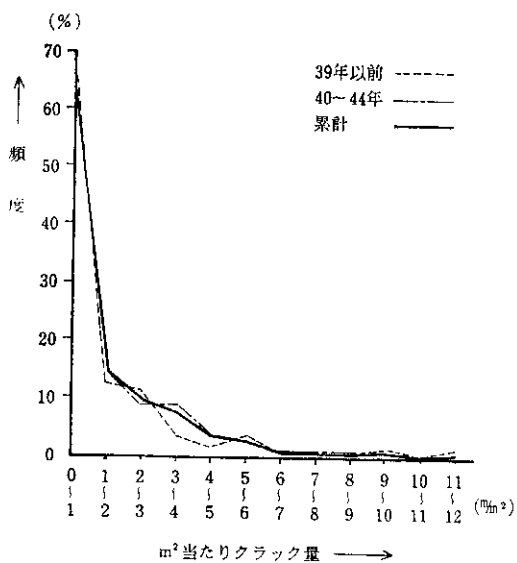
図—1 損 傷 状 況 の 頻 度 分 布

調査対象橋梁の約65%について調査表の回収がなされた。まず、損傷状況（ $\text{m}^2$ 当たりクラック量）の頻度分布は、表—5のようになっており、それらを図示すると図—1のようになる。表—5、図—1より、昭和39年以前架設の橋梁と昭和40年～44年架設の橋梁とは同じような傾向を示している。これは図—2に示すように昭和40年以降の北海道の自動車保有台数（結果としては交通量）

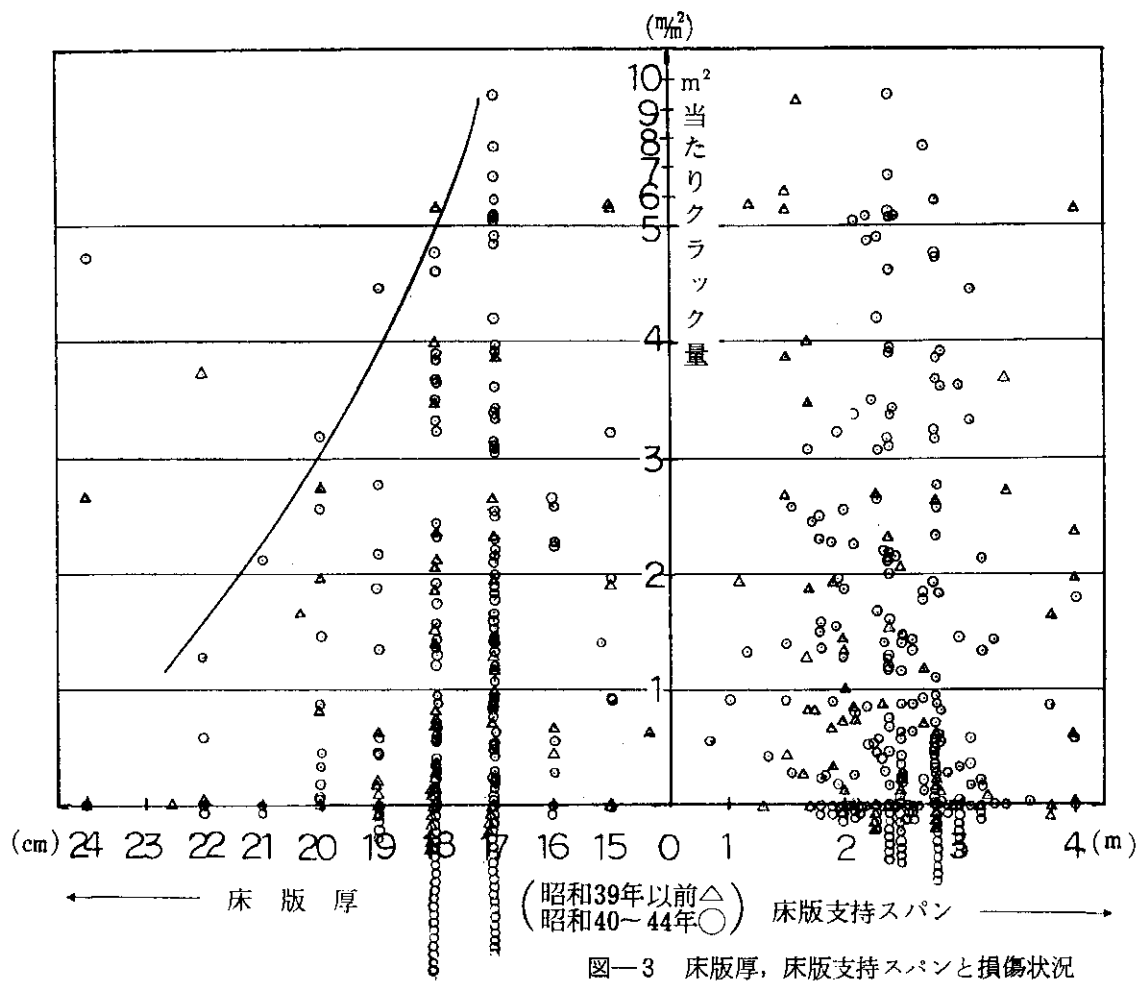
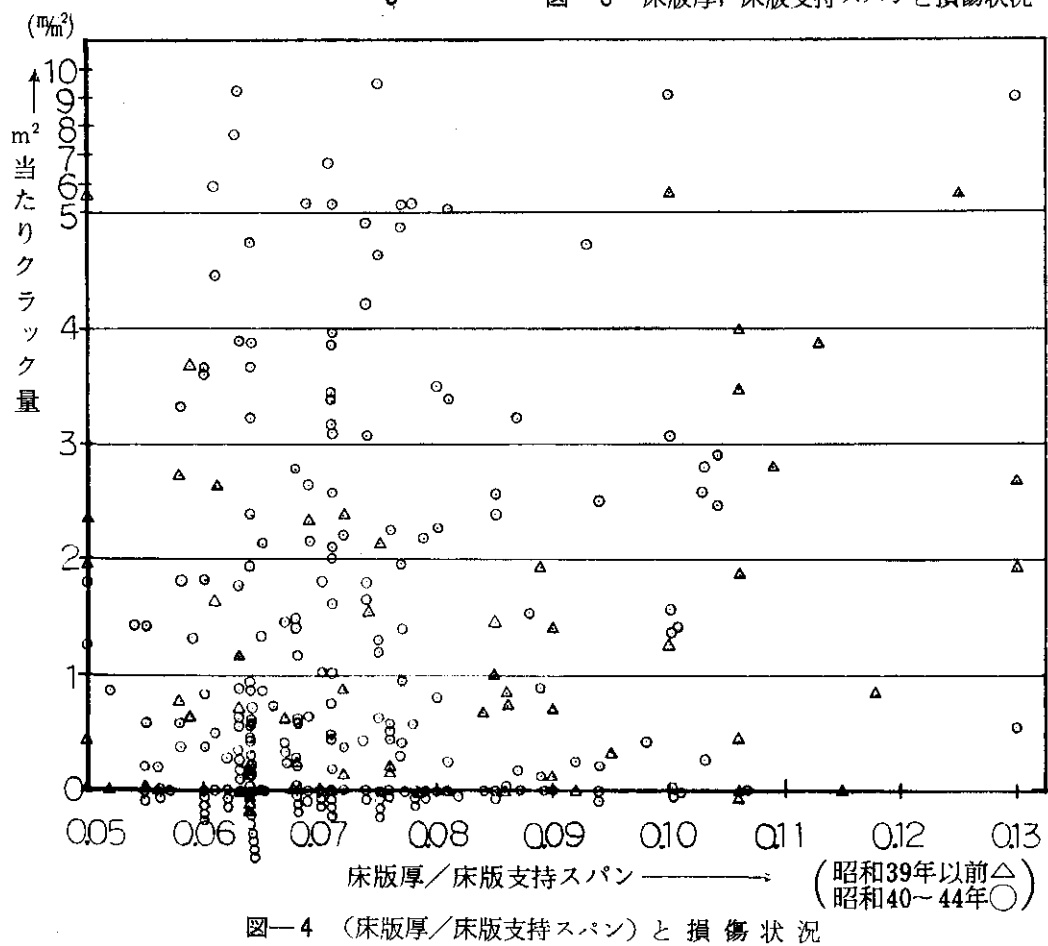
図—3より床版厚は17、18cmのものが全体の70～80%を占めており、床版支持スパンは、 $2.0\sim 3.0\text{m}$ が約70%を占めている。現行示方書の床版厚の規定〔連続版の床

版厚 $= (3\ell + 11)\text{cm}$ 以上； $\ell$  = 支持スパン $\text{m}$ ] によれば床版支持スパンが $2.35\text{m}$ 以上であれば $19\text{cm}$ 以上の床版厚が必要となり、したがってほとんど床版厚が薄い状況にある。これらの損傷状況との関係は、床版支持スパンについては、明確な相関があるとはいいがたいが、床版厚については、やはり床版厚が薄いものの方が損傷状況が悪化しているものが多い傾向にある。そして、建設省の調査資料によれば、補修補強床版の再損傷率が床版厚 $16.9\text{cm}$ 以下では非常に高い値を示しているの、床版厚の損傷に対する影響度は比較的高いといえそうである。

床版に発生する曲げモーメントは床版支持スパンに関係し、床版の剛性は床版厚に関係するので（床版厚／床版支持スパン）に対する損傷状況の関係を調べてみた。しかし、これも図—4に示すように明確な相関があるとはいいがたい。

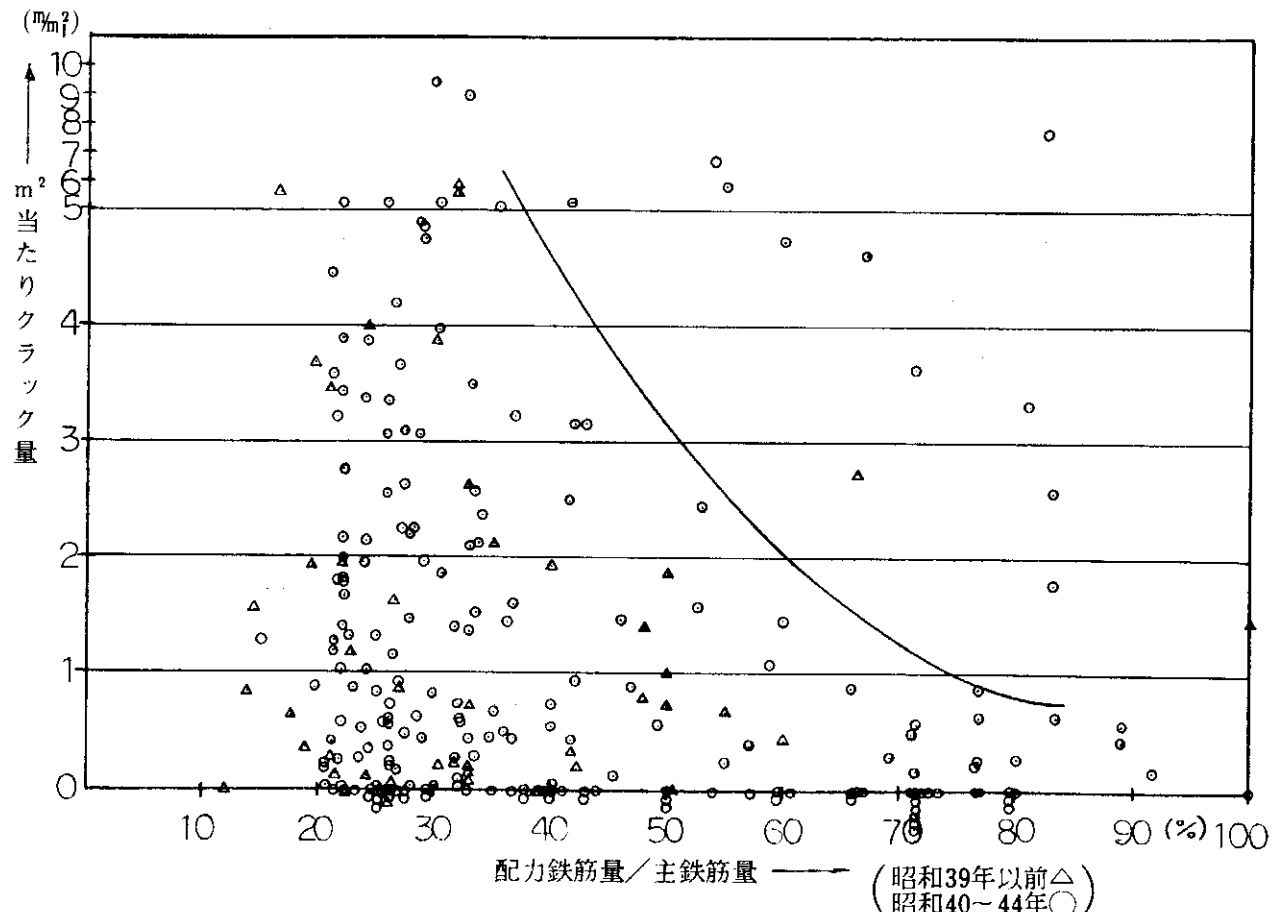
図—5 (配力鉄筋量／主鉄筋量)と損傷状況

昭和39年以前の示方書では、配力鉄筋量が少ないことが指摘されており、したがって配力鉄筋量の影響度を調べるために図—5を作成した。これによれば、表—7の床版損傷ランク中期状態( $\text{m}^2$ 当たりクラック量 $2.0\text{m}^2/\text{m}^2$ )以上の割合が(配力鉄筋量／主鉄筋量)の値に対し、

となっている。これは配力鉄筋量が少ないほど損傷率が高いことを示しており、やはり配力鉄筋量の不足は損傷に大きな影響度をもっているといえる。しかし、配力鉄筋量が多くても損傷が発生している場合もあるので、配力鉄筋量の増加は必要ではあるが、それだけでは十分とはいえない。

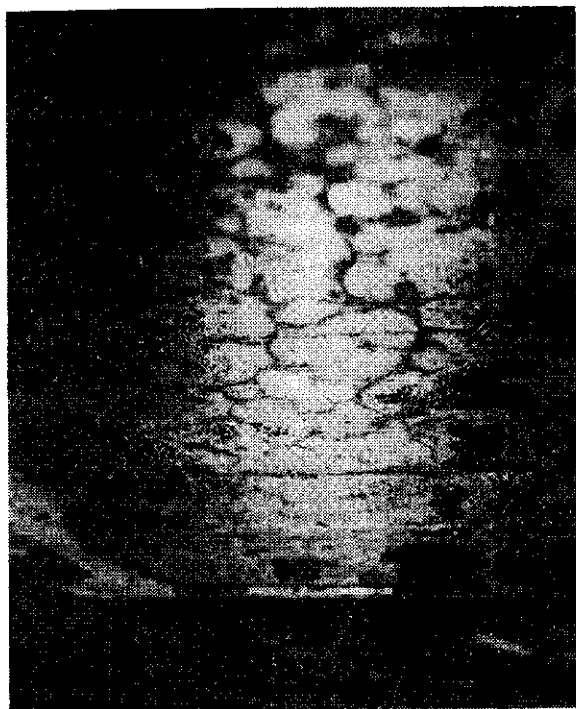
写真—1 床版下面のクラック状況

鉄筋コンクリート床版は、引張部コンクリートが無効の状態設計されており、計算上は当然クラックが発生することになる。写真—1は、供用後約20年経過した鉄筋コンクリート床版下面のクラック状況で、この床版では目視可能なクラックは写真中央右寄りの上から下へ走っているクラック幅 $0.1\text{mm}$ 程度のもの一筋だけであったが、表面を下地処理した後、水拭きをすると、目視不可能な微小クラックにも毛管現象により吸水され写真のような $5\text{cm}$ 前後の亀甲状クラック状態を呈した様子を示すものである。この写真から明らかなように、鉄筋コンク

リート床版のコンクリートは、繰返し荷重を受けることにより目視可能なクラックの他にも、微小クラックが内部的に亀甲状分裂構造を形成し、やがてこの微小クラックのクラック幅が徐々に増大し、床版の耐荷力を低下させ、最終的にコンクリートが崩壊に至るものと想像され

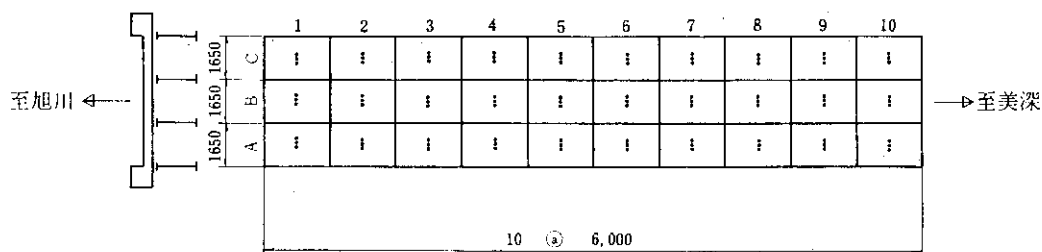
図—6 測定箇所

恵深橋は、幅員6.0m、橋長334.24m（鋼単純ワーレントラス2@60.0m、鋼単純鉄けた橋26.28m + 7 @26.55m）架設年月：昭和31年11月、昭和14年示方書による1等橋であり、昭和48年度に鉄けた部床版を鋼板接着工法により、昭和49、50年度にトラス部床版をFRP層接着工法により補修補強を実施した。今回の載荷試験は、昭和50年度FRP層接着工法により施工した最も旭川付きのトラス部（ $l=60\text{m}$ 区間）において実施した。床版の剛性はたわみによって把握できるので、図—6に示す縦げたと横げたで囲まれた範囲（30パネル）を想定し、そ

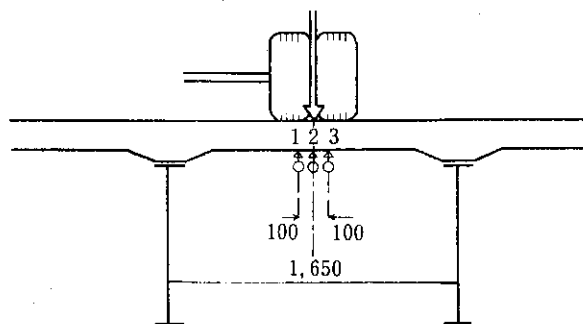
図—7 載荷位置と測定位置

のパネルの中央位置に荷重車の後輪を載荷し、その直下のたわみを測定した。たわみはダイヤルゲージで測定し、載荷点直下において載荷位置誤差なども考え、図—7のように、幅員方向に10cm間隔に3点取付け、その平均を測定値とした。載荷重量はほぼT—20（後輪荷重8t）に近似しているので輪荷重8tとして実測値を修正し表—6に示した。また、表—6の $\text{m}^2$ 当たりクラック量は、床版下面の目視可能なクラックを床版全面について

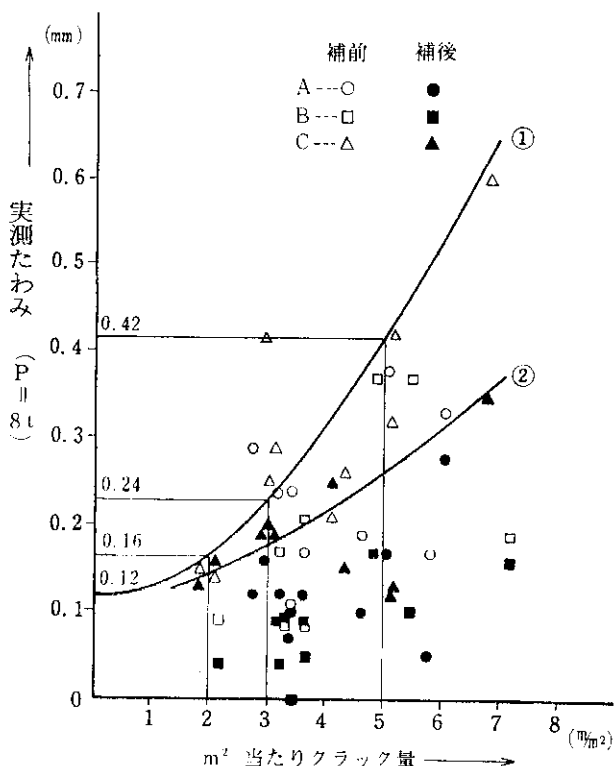
図—8 実測たわみと $\text{m}^2$ 当たりクラック量との関係

以上のようにして求めた測定箇所(A1～C10)の $\text{m}^2$ 当たりクラック量とたわみ値を表—6に示した。それらを図示すると図—8のような分布を示した（橋軸方向1.65m $\times$ 2=3.30mの範囲の平均的 $\text{m}^2$ 当たりクラック量と実測たわみの関係についても調査したが図—8と大差がなかった）。この図から次のようなことがわかる。

イ、分布状態から、①線：補修前、②線：補修後のたわみ値の上限傾向線を引くことができ、 $\text{m}^2$ 当たりクラック量とたわみ（床版の剛性）との間には相関がある。

ロ、①線、②線より補修補強効果が明白であり、損傷が軽い（クラック量が少ない）場合より損傷が悪化している（クラック量が多い）場合の方が補修補強前に比し剛性の増加が顕著である。

ハ、 $\text{m}^2$ 当たりクラック量が同じでも実測たわみ値にはかなりの幅がある。これには各種の原因があるかと思われるが、同じ $\text{m}^2$ 当たりクラック量を有していても、そのクラックの幅、深さなどの差異が影響してくるものと考えられる。したがって、クラック量が相当多くてもそれがヘアークラックの状態であれば、耐荷力の低下はそれほどないものと思われる。したがって、線①はある損傷程度（ $\text{m}^2$ 当たりクラック量）における床版の剛性低下の可能性域を意味すると解することができよう。

- イ) 初期状態 (2.0m/㎡以下) — 剛性の低下度ほぼ 1
  - ロ) 中期状態(3) (2.0~3.0m/㎡) — 剛性の低下度  $1 \sim \frac{1}{2}$
  - ハ) 中間状態(4) (3.0~5.0m/㎡) — 剛性の低下度  $\frac{1}{2} \sim \frac{1}{4}$
  - ニ) 末期状態 (5.0m/㎡以上) — 剛性の低下度  $\frac{1}{4}$  以下
- という結果を得る。

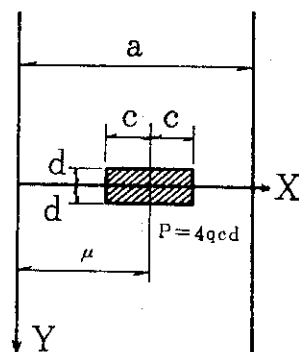
図—9 部分的長方形等分布荷重を受ける直交異方性版

鉄筋コンクリート床版(単純版の場合)を『相対する2辺で単純支持された無限版に部分的長方形等分布荷重を受ける直交異方性版』と仮定して理論値を求める。

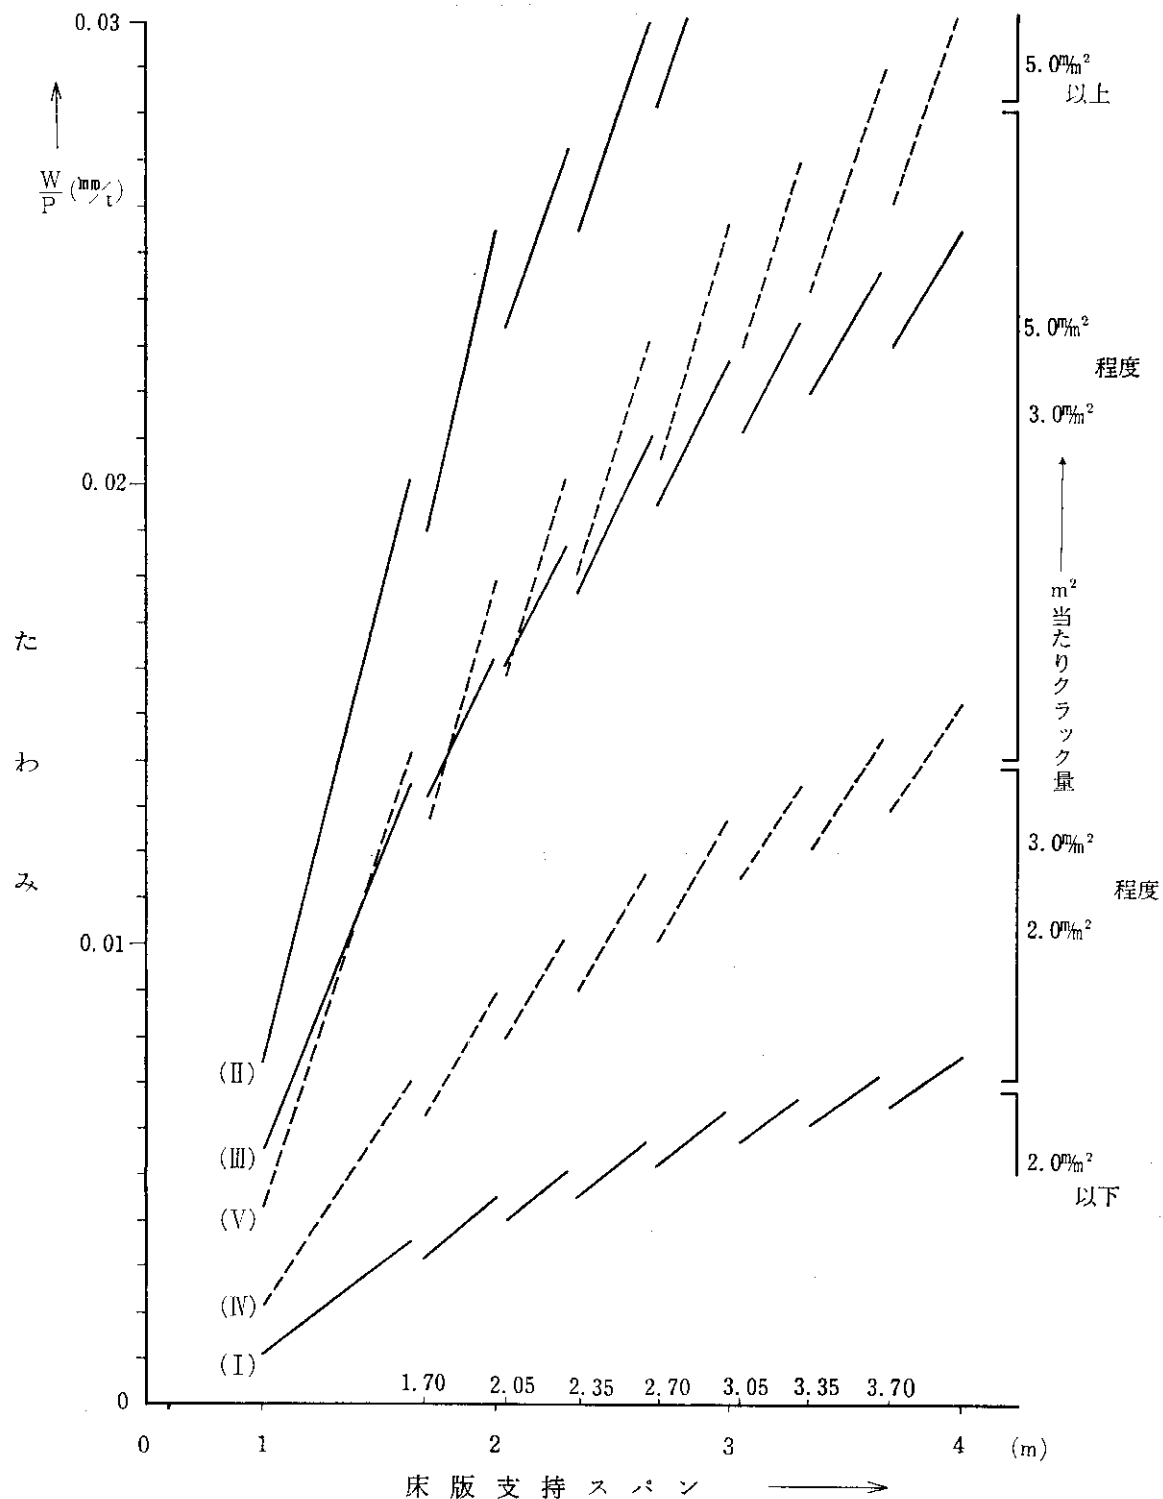
図—10 床版支持スパンとたわみとの関係

次に(2)で述べた損傷状況と耐荷力の関係を各種条件を持つ場合に拡張して考えてみる。一般的傾向を調べるためたわみの理論値を求め、それを図示したものが図—10である。以下に図—10の説明をする。

以上より、線(I)は、損傷のない健全な床版の場合のたわみを示し、そして床版のクラックが発生進行していった場合、徐々に床版は引張部無効の挙動つまり線(II)に近づき、ついにはこの線以上のたわみ値を示すに至る。線(III)は、現行道路橋示方書の規定上満足されな

ればならない(少なくともこの程度の断面剛性を有しななければならない)限界線である。これらの線と前述した床版の損傷状況と剛性の低下度の関係を比較するために描いたのが線(Ⅳ)、(Ⅴ)である。この場合、線(Ⅲ)と線(Ⅴ)がほぼ一致しており、一般的に耐荷力的に見ても損傷状況( $\text{m}^2$ 当たりクラック量)  $5.0\text{m}/\text{m}^2$ 程度が少なくとも限界域であろうと考えられる。(しかし、この場合前述したように、クラック幅、深さなどの影響により、その程度が進行していれば、もちろん $\text{m}^2$ 当たりクラック量 $3.0\sim 5.0\text{m}/\text{m}^2$ 程度も上記で想定する耐荷力上の限界域ともなり得るわけである。)

また、図一10については単純版の場合であって、通常多い連続版の場合のたわみは、道路橋示方書の考え方を導入し、固定度を0.8とすれば、図一10のたわみの各値は7割程度になる。

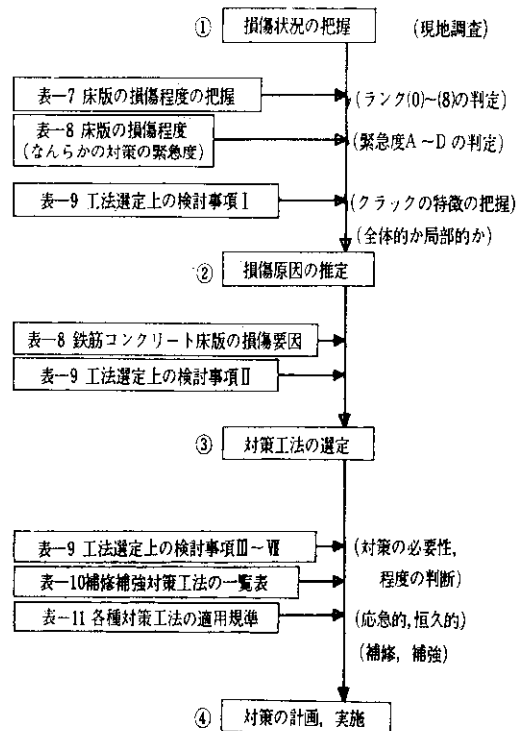
図一11 補修補強に対する検討フローチャート

鉄筋コンクリート床版の補修補強については、図一11

のフローチャートに示すような各項目について検討する必要がある。
