# ドライブレコーダを用いた事故メカニズム解明の取り組み<sup>\*1</sup>

## Investigation of Traffic Accident Mechanisms Using Drive Recorder

### Abstract

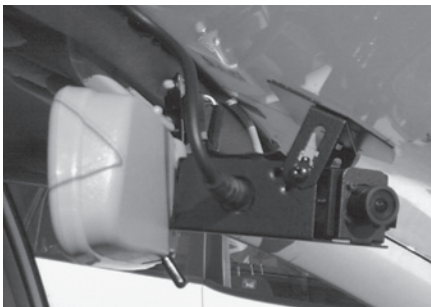
- ①前方風景用（水平画角53度，Fig. 8）
- ②右前方風景用（水平画角85度，Fig. 8）
- ③左前方風景用（水平画角85度，Fig. 8）
- ④運転者顔面用（水平画角53度，Fig. 9）
- ⑤ペダル足下用（水平画角115度，Fig. 10）

Fig. 8 Forward view camera box

映像記録画質（解像度感）向上のためにガラスレンズを装着したCCDカメラ5台（ワテック製、WAT-230VIVID）を用いた。

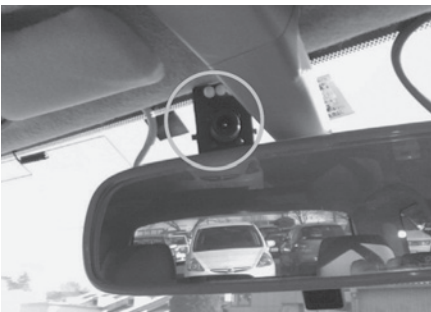
Fig. 9 Driver face view camera

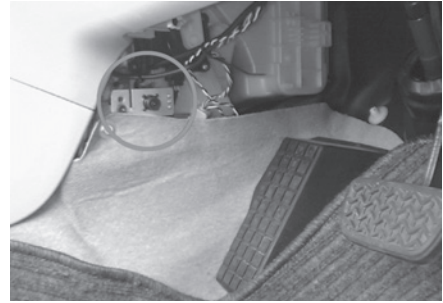
Fig. 10 Driver foot and pedal view camera
